LIITE REFERENSSEIHIN

Oulun vanhan pappilan maalaisseurakunnan puoleisen osan peruskorjaus

Tämän raportin olen kirjoittanut restaurointikillan nettisivuille vaiheiden 1a ja 1b jälkeen

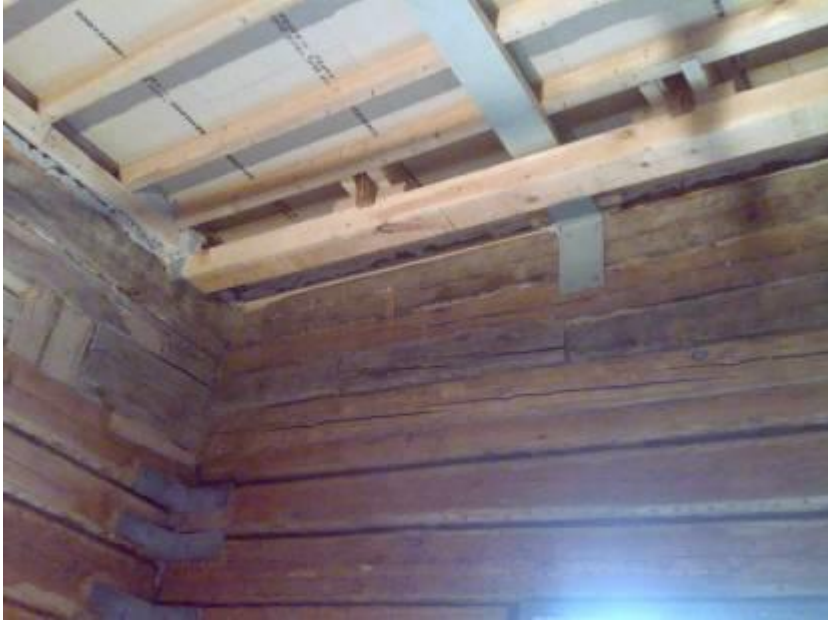
olivat ulkoseinän puoleisista päistään lahonneet niin lyhyiksi, että ne piti uusida. Tämän huoneen katto oli ollut ”pyhän hengen” varassa ylhäällä. Tässä huoneessa jouduttiin lisäksi liittämään seinät nurkasta toisiinsa kulmarauodoilla, sillä kattotuolit olivat pullistaneet seinää (kuva 2); pitkänurkkaliitokset eivät olleet pitäneet seiniä yhdessä, koska pitkänurkat oli sahattu pois ilmeisesti ulkovuoren teon yhteydessä jo 1800-luvulla.

Kuva 2. Uudelleen tehtyä hirsiseinää, jota ei juuri erota vanhasta. Tässä näkyy tekstissä mainittu kulmarauodoilla vahvistettu nurkka, koska vanhan vuorauksen yhteydessä on pitkänurkkaliitokset sahattu pois. Yläkerta on 90-luvulla tehty teräspalkkien varaan (harmaanvihreä palkki keskellä kuvaa). Teräspalkin alapuolella on asennettuna uusi kattotuolien kontin alla kulkeva vekselipalkki ja tämän alapuolelle tulee vielä uudet välipohjaniskat.
